**INFORME DE
MEDICIONES DE RIESGOS
“ILUMINACIÓN”**

EMPRESA PÚBLICA MUNICIPAL DE AGUA POTABLE Y ALCANTARILLADO DE ANTONIO ANTE

INFORME DE MEDICIONES DE RIESGO ILUMINACIÓN

OCTUBRE-2024

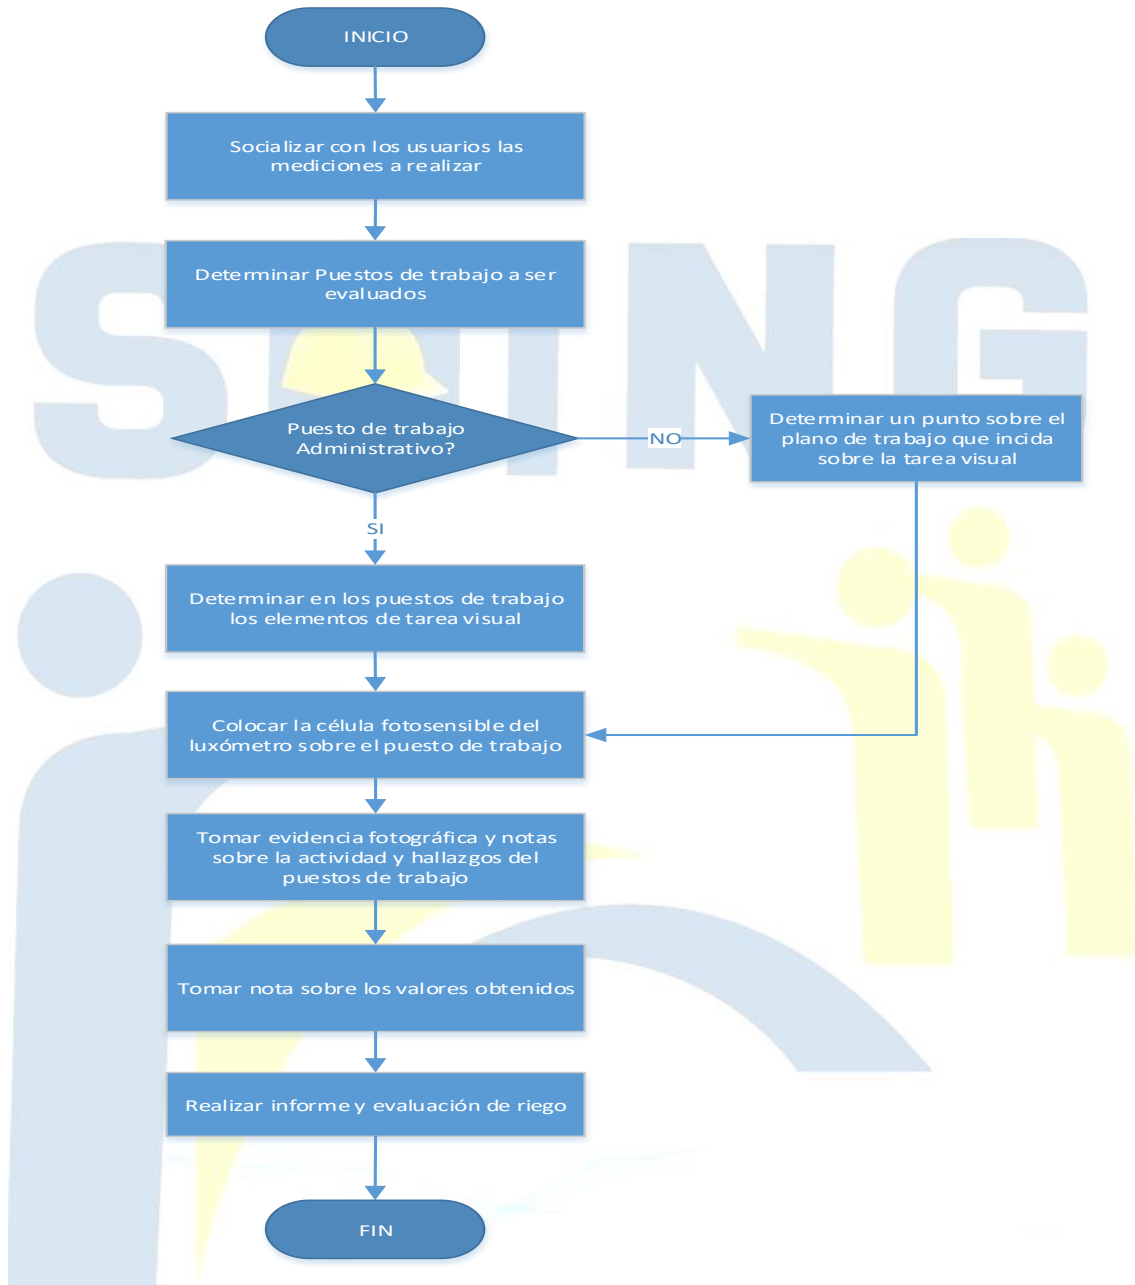
GRÁFICO 3: Procedimiento de medición de iluminación

- Las mediciones deben ser efectuadas en las posiciones donde están situados los elementos de la tarea visual.
- La célula fotosensible del luxómetro debe situarse en el plano de trabajo con su misma inclinación.
- Las mediciones deben ser realizadas con el trabajador en su posición habitual de trabajo.
- Durante la medición el técnico no debe perturbar las condiciones de ejecución de la tarea ni interferir la luz que llega a la zona de trabajo.
- Cuando el área donde se realiza la tarea es pequeña, puede bastar con una sola medición en el centro de la superficie. Para obtener mediciones detalladas en un área de trabajo extensa se puede dividir la superficie en una cuadrícula para localizar las diferentes mediciones.

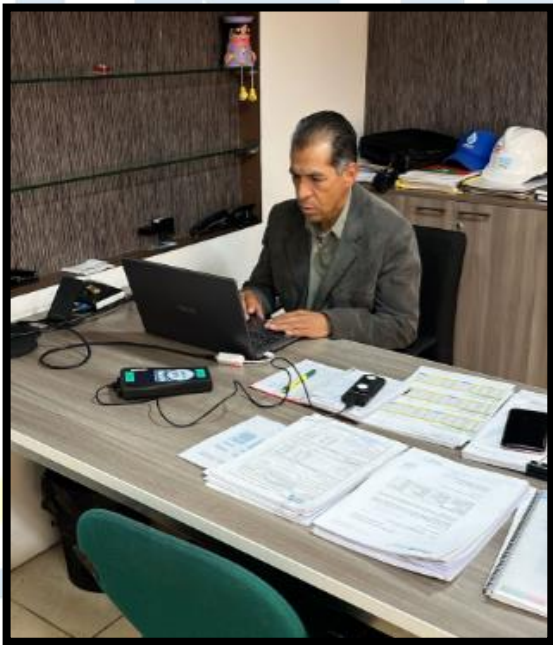
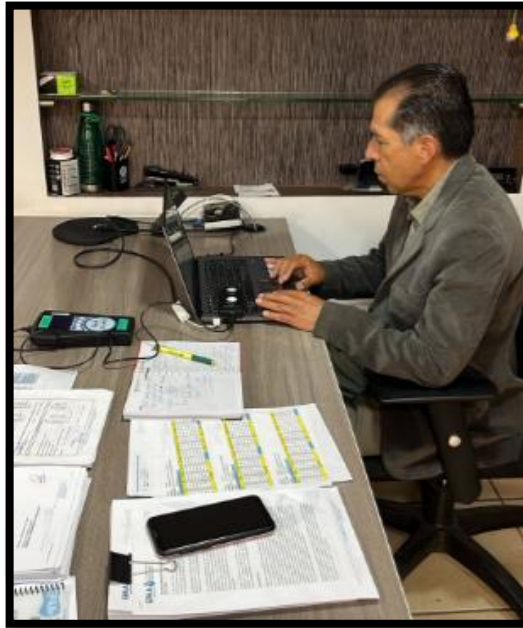
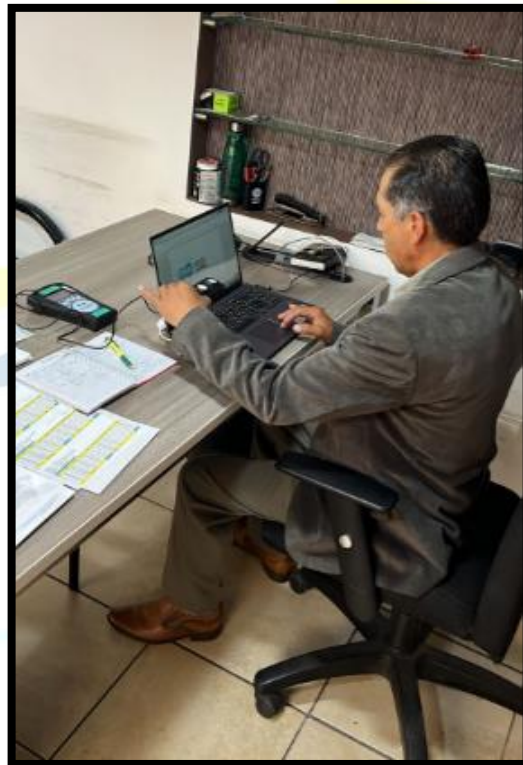
| Registro fotográfico del puesto de trabajo evaluado | | | |

| Descripción del puesto de trabajo: | El colaborador realiza tareas de tipo administrativo en el computador referentes a su área de trabajo. | | |

La medición fue realizada en cuatro planos: pantalla, escritorio, laptop.

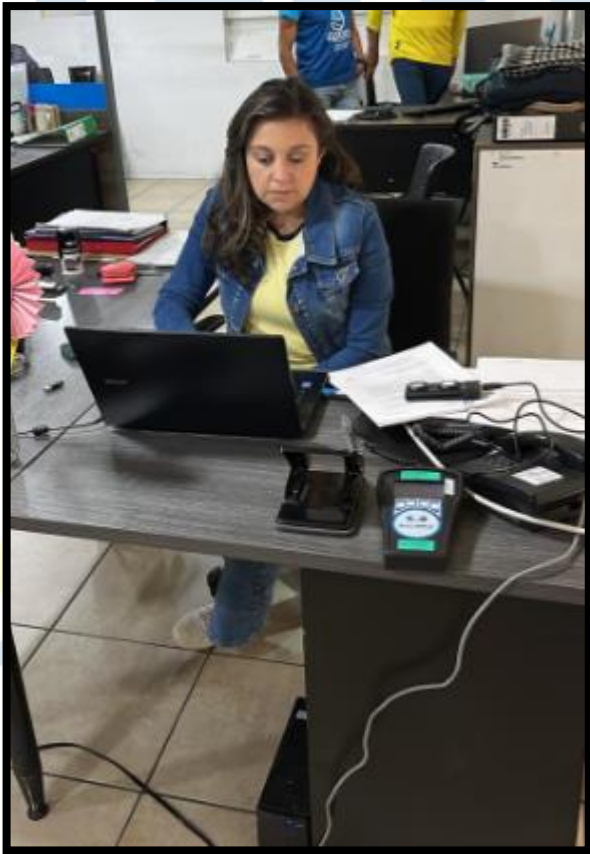
| Registro fotográfico del puesto de trabajo evaluado | | | |

| Descripción del puesto de trabajo: | El colaborador realiza tareas de tipo administrativo en el computador referentes a su área de trabajo. | | |

La medición fue realizada en cuatro planos: escritorio, teléfono, teclado y pantalla.

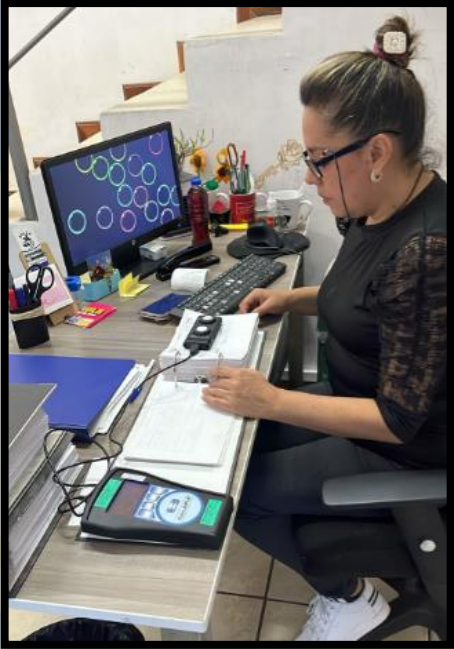
| Descripción del puesto de trabajo: | El colaborador realiza tareas de tipo administrativo en el computador referentes a su área de trabajo. | | |

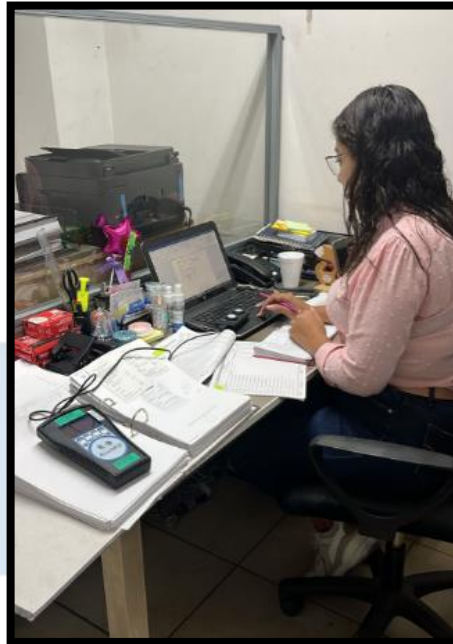
| Descripción del puesto de trabajo: | El colaborador realiza tareas de tipo administrativo en el computador referentes a su área de trabajo. | | |

La medición fue realizada en cuatro planos: pantalla, teclado, escritorio de lado izquierdo y derecho, NO CUENTA CON MOSE Y TIENE PROBLEMAS CERVICALES

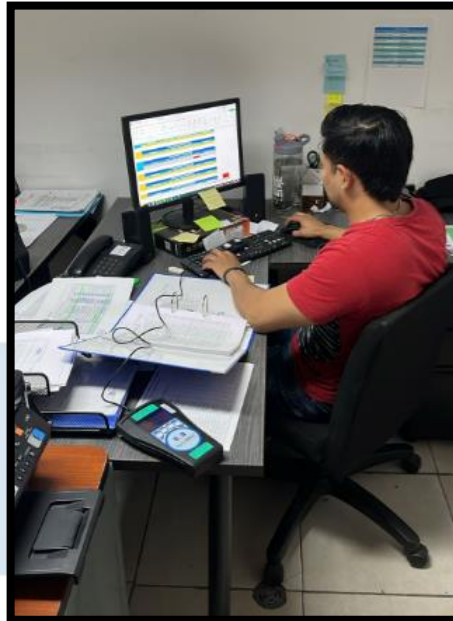
| Descripción del puesto de trabajo: | El colaborador realiza tareas de tipo administrativo en el computador referentes a su área de trabajo. | | |

La medición fue realizada en cuatro planos: teclado, pantalla, documentación y escritorio.

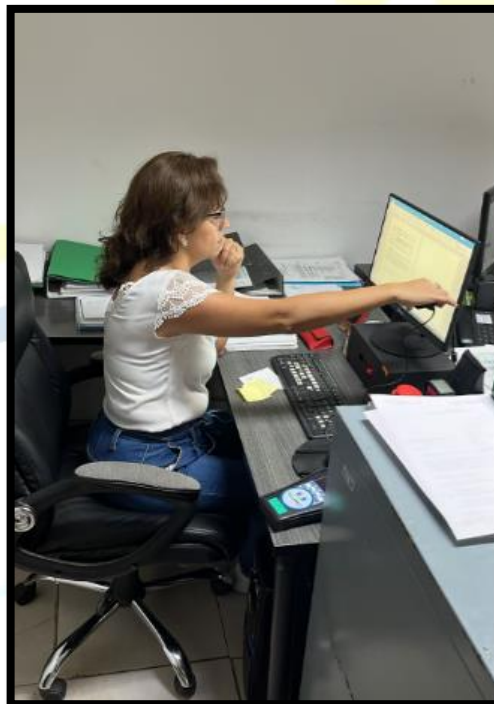
| Registro fotográfico del puesto de trabajo evaluado | | | |

| Descripción del puesto de trabajo: | El colaborador realiza tareas de tipo administrativo en el computador referentes a su área de trabajo. | | |

La medición fue realizada en cuatro planos: teclado, pantalla, escritorios de lado derecho e izquierdo.

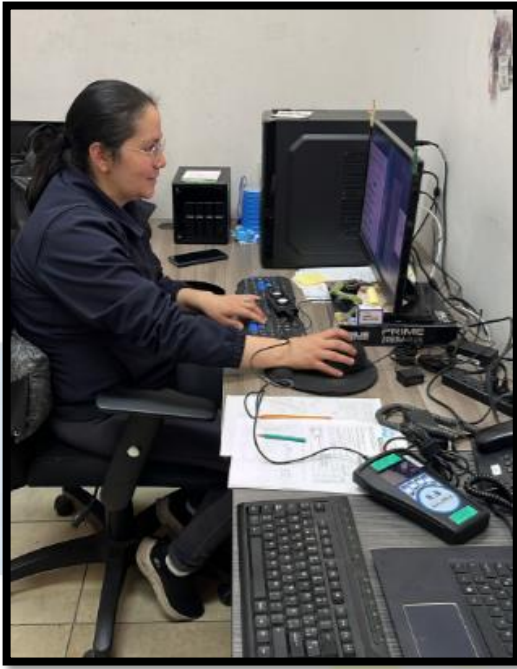
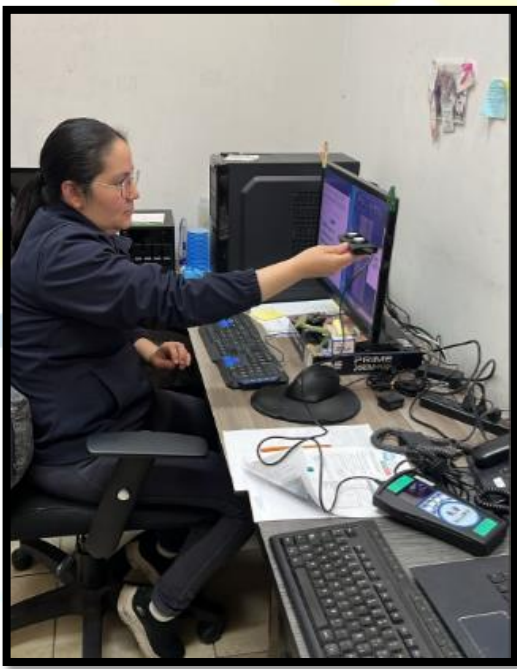
| Registro fotográfico del puesto de trabajo evaluado | | | |

| Descripción del puesto de trabajo: | El colaborador realiza tareas de tipo administrativo en el computador referentes a su área de trabajo. | | |

| <p>Puntos de medición:</p> | <p>La medición fue realizada en cuatro planos: documentación, escritorio, teclado y pantalla.</p> |

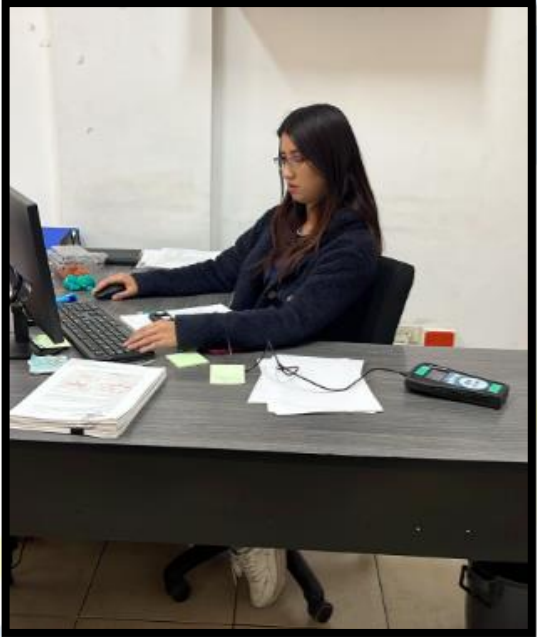
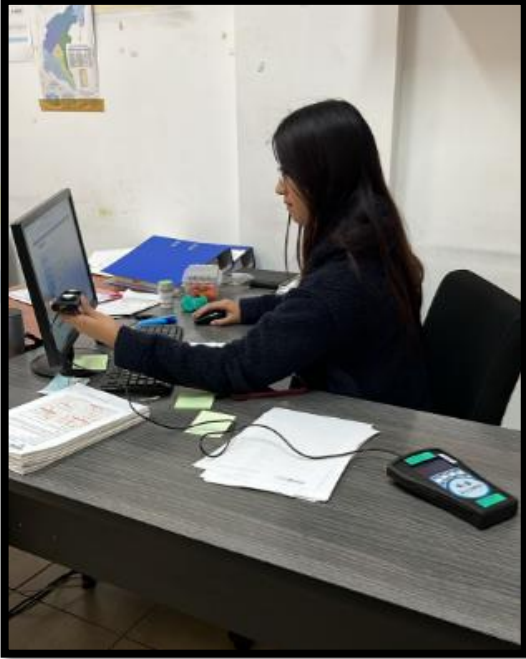
| Registro fotográfico del puesto de trabajo evaluado | | | |

| Descripción del puesto de trabajo: | El colaborador realiza tareas de tipo administrativo en el computador referentes a su área de trabajo. | | |

| <p>Puntos de medición:</p> | <p>La medición fue realizada en dos planos: escritorio y pantalla.</p> |

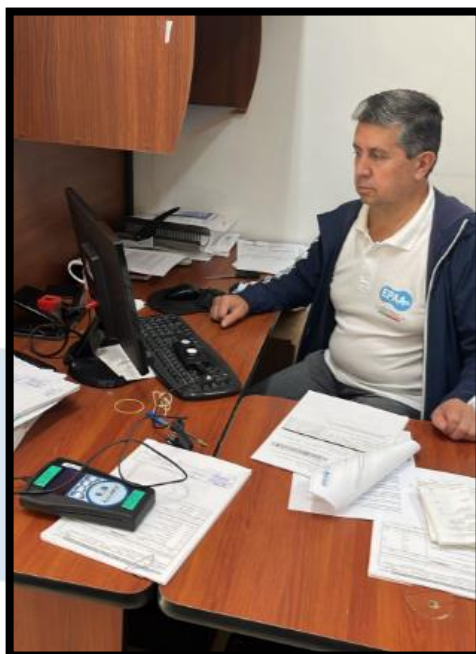
| Descripción del puesto de trabajo: | El colaborador realiza tareas de tipo administrativo en el computador referentes a su área de trabajo. | | |

La medición fue realizada en cuatro planos: documentación, escritorio, teclado y pantalla.

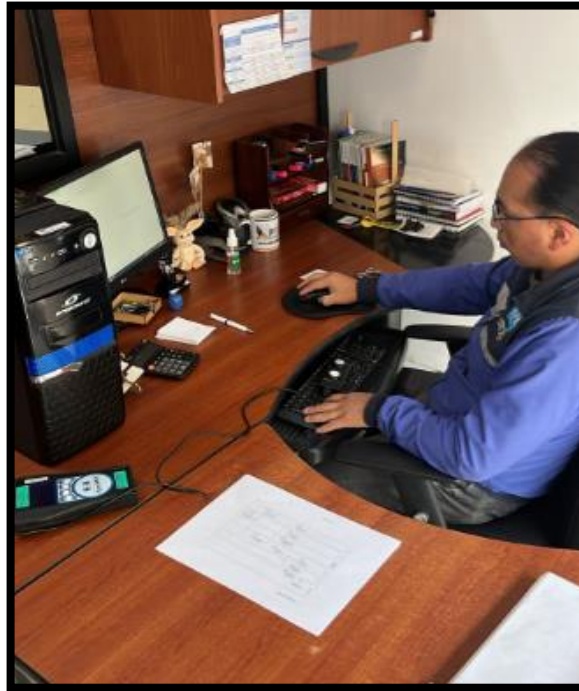
| Registro fotográfico del puesto de trabajo evaluado | | | |

| Descripción del puesto de trabajo: | El colaborador realiza tareas de tipo administrativo en el computador referentes a su área de trabajo. | | |

La medición fue realizada en cuatro planos: documentación, teléfono, teclado y pantalla.

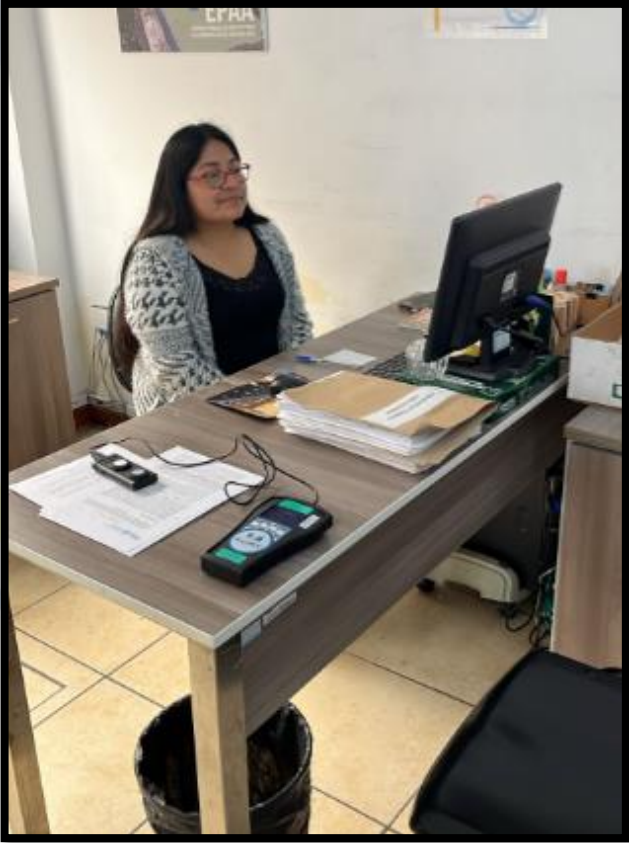
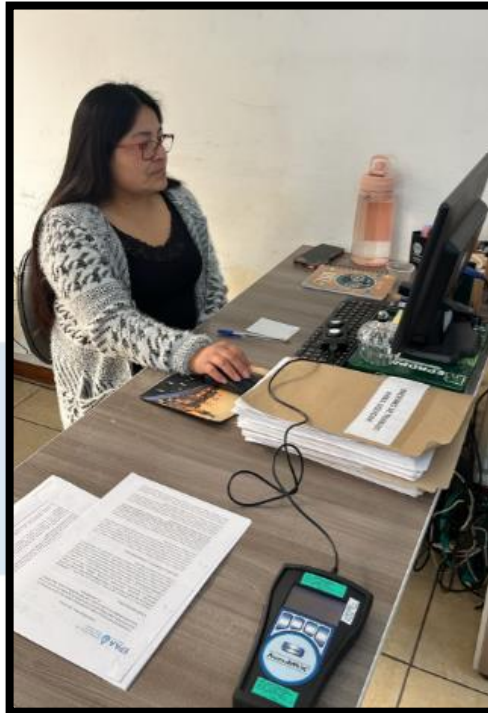
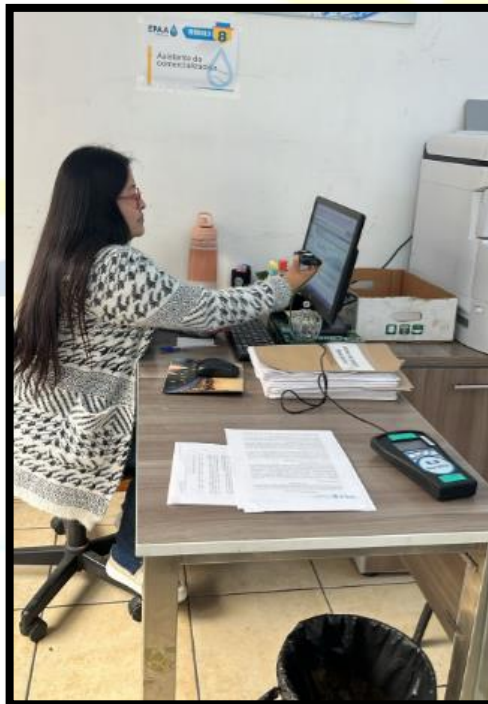
| Registro fotográfico del puesto de trabajo evaluado | | | |

| Descripción del puesto de trabajo: | El colaborador realiza tareas de tipo administrativo en el computador referentes a su área de trabajo. | | |

La medición fue realizada en cuatro planos: escritorio, teléfono, teclado y pantalla.

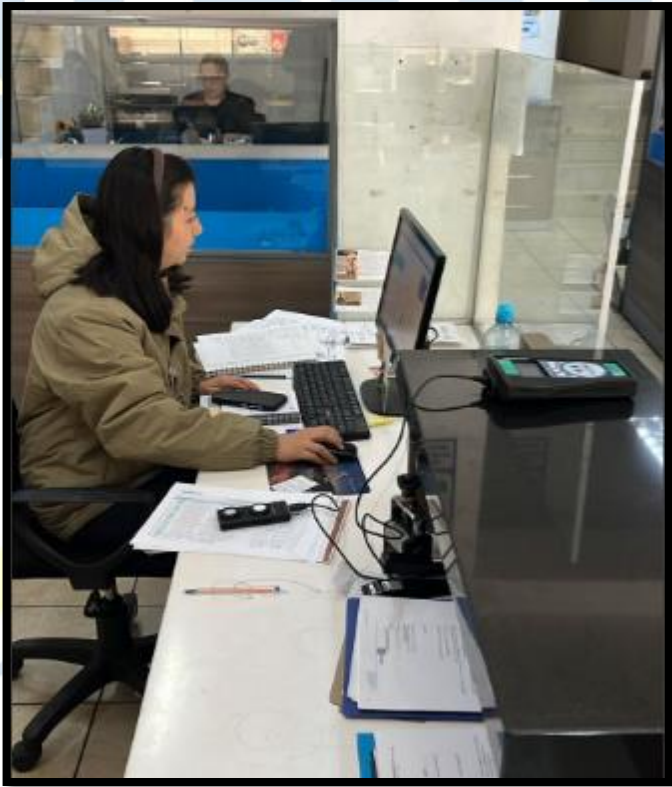
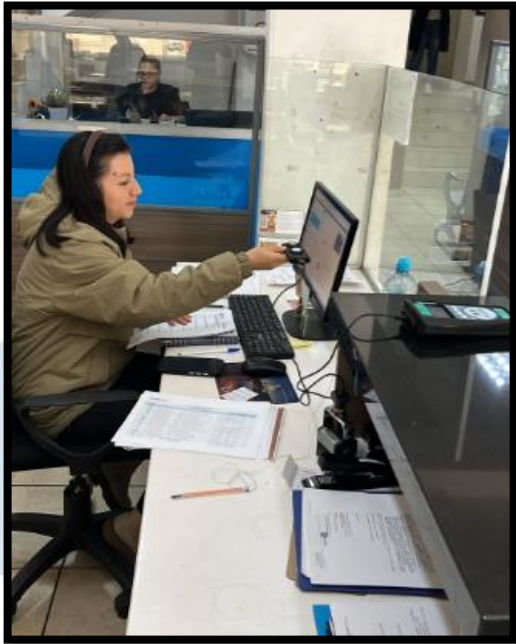
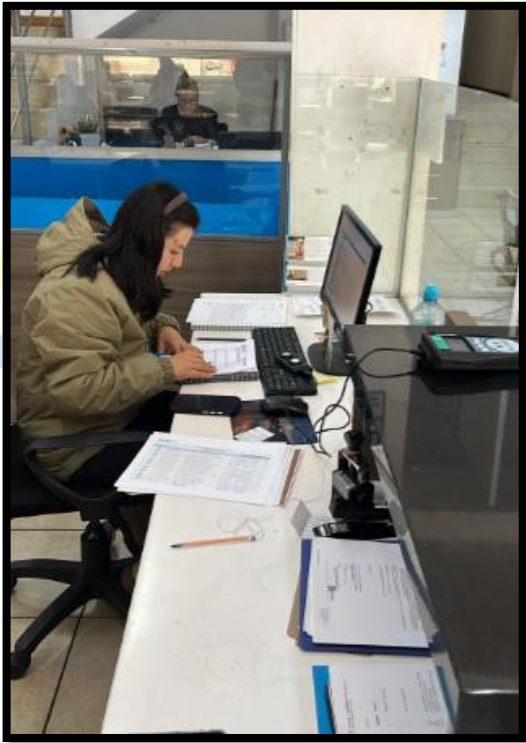
| Registro fotográfico del puesto de trabajo evaluado | | | |

| Descripción del puesto de trabajo: | El colaborador realiza tareas de tipo administrativo en el computador referentes a su área de trabajo. | | |

| Puntos de medición: | La medición fue realizada en tres puntos: teclado, pantalla y escritorio. |

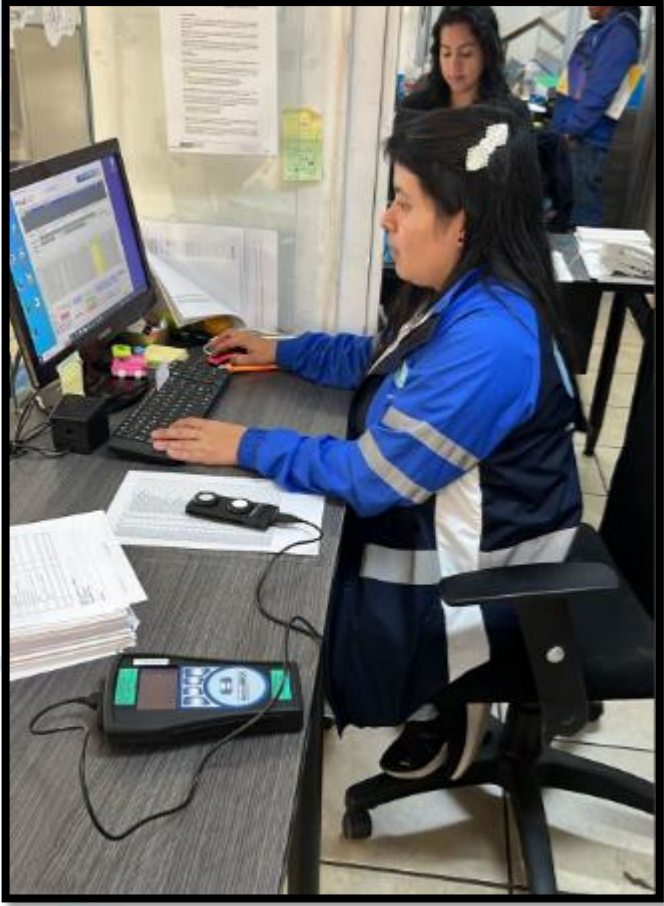
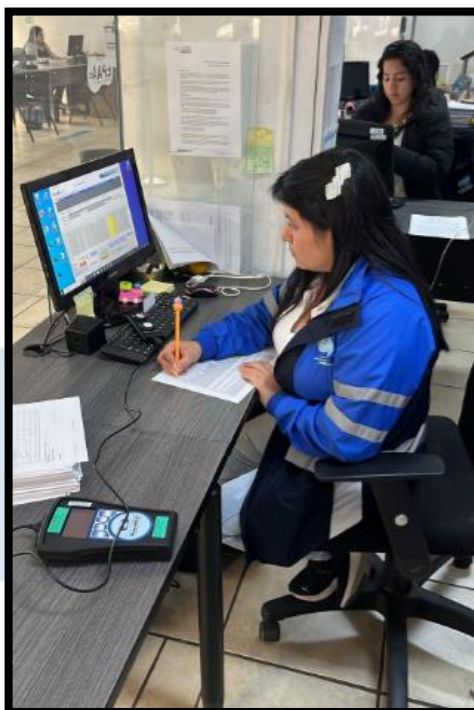
| Registro fotográfico del puesto de trabajo evaluado | | | |

| Descripción del puesto de trabajo: | El colaborador realiza tareas de tipo administrativo en el computador referentes a su área de trabajo. | | |

La medición fue realizada en tres puntos: escritorio, teclado y pantalla.

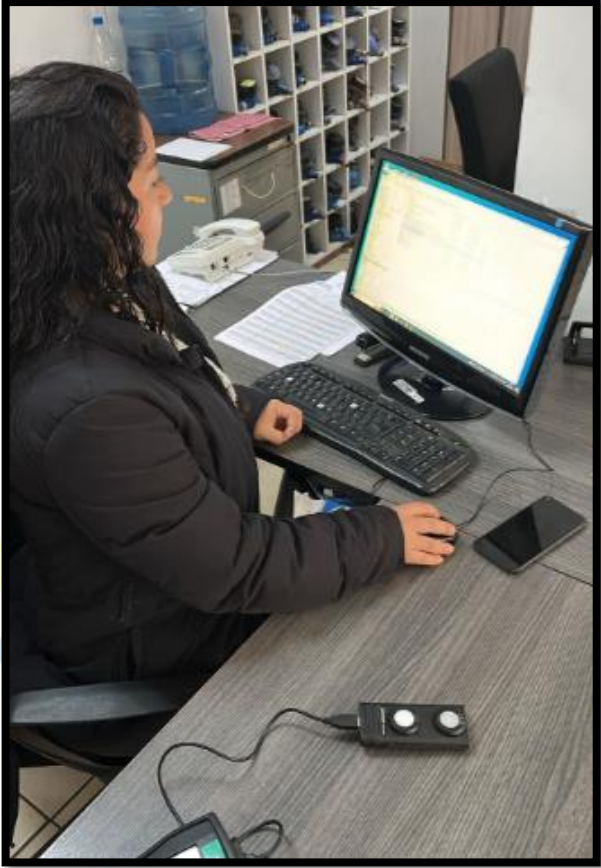
| Registro fotográfico del puesto de trabajo evaluado | | | |

| Descripción del puesto de trabajo: | El colaborador realiza tareas de tipo administrativo en el computador referentes a su área de trabajo. | | |

La medición fue realizada en cuatro planos: escritorio, teléfono, teclado y pantalla.

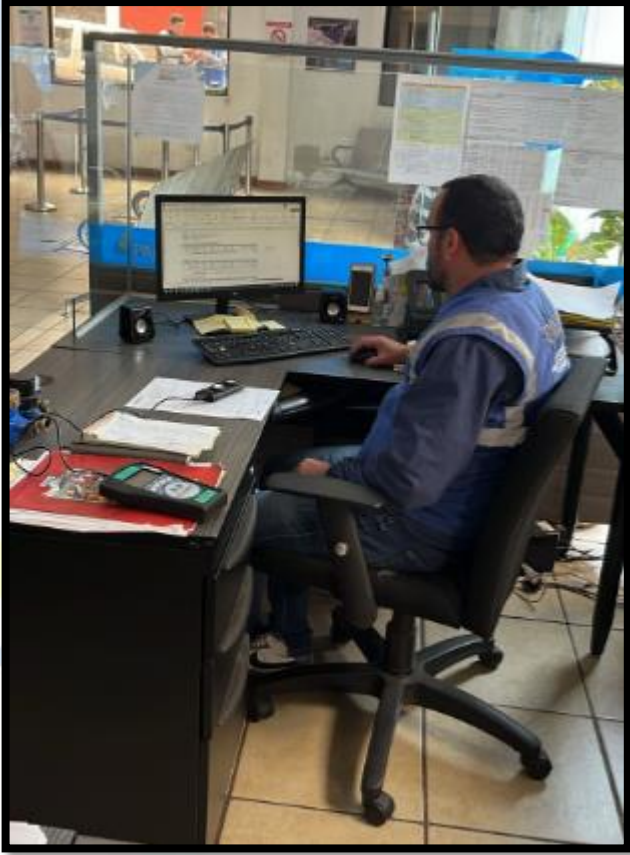
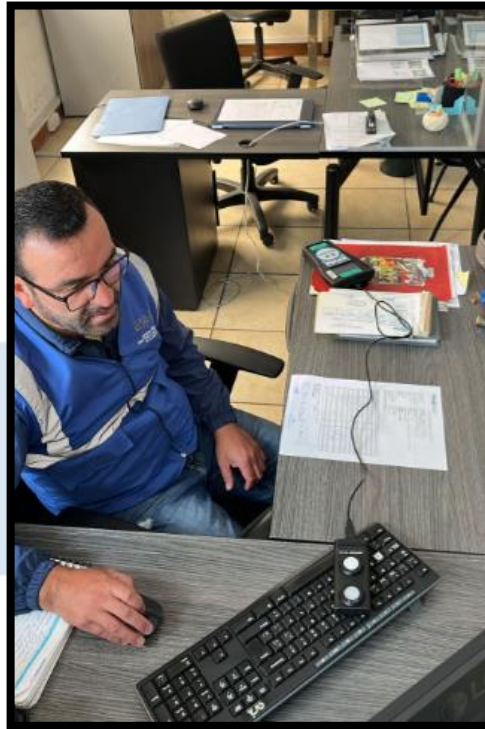
| Registro fotográfico del puesto de trabajo evaluado | | | |

| Descripción del puesto de trabajo: | El colaborador realiza tareas de tipo administrativo en el computador referentes a su área de trabajo. | | |

La medición fue realizada en cuatro planos: documentación, teléfono, teclado y pantalla.

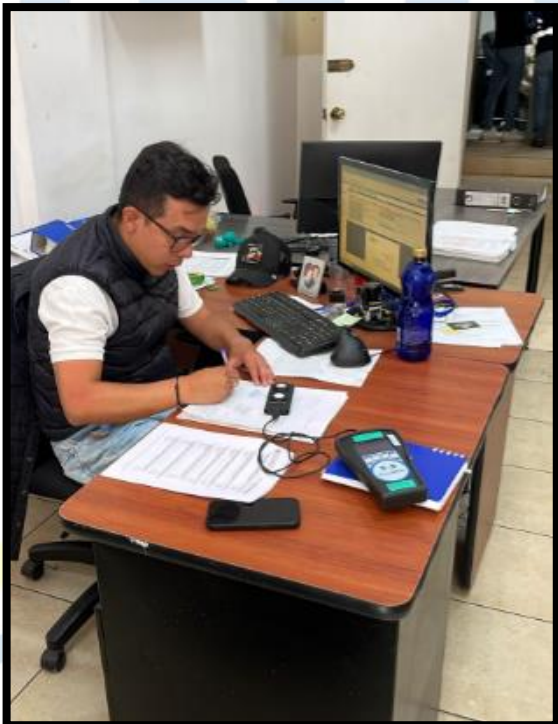
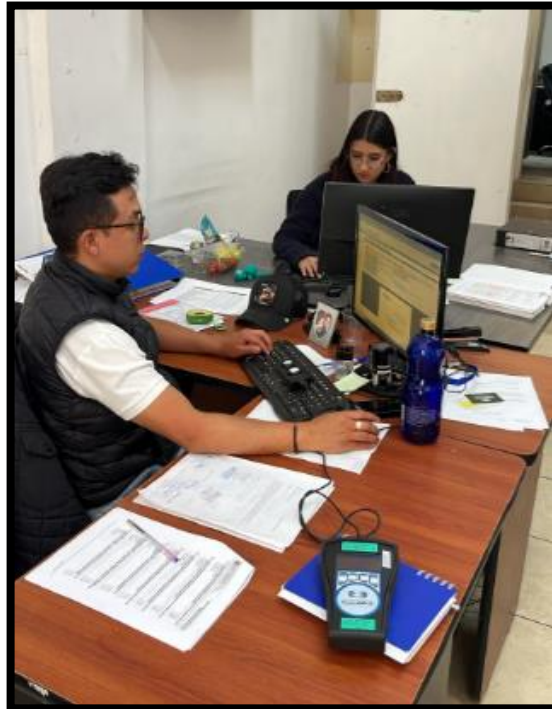
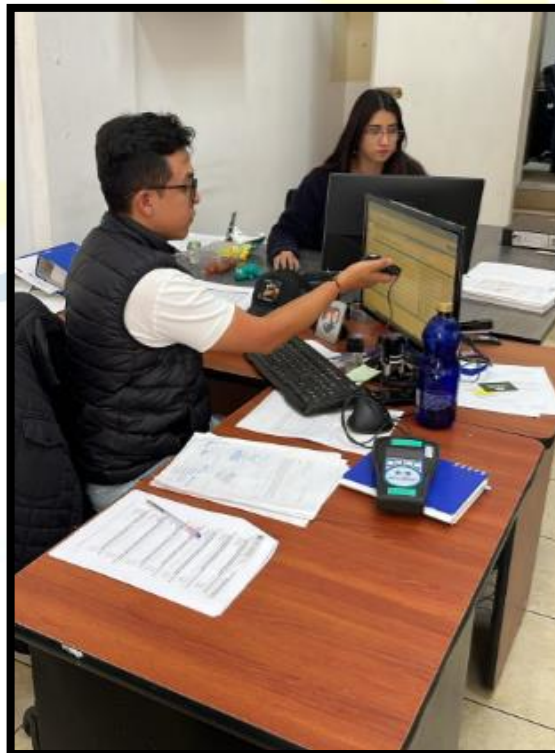
| Registro fotográfico del puesto de trabajo evaluado | | | |

| Descripción del puesto de trabajo: | El colaborador realiza tareas de tipo administrativo en el computador referentes a su área de trabajo. | | |

La medición fue realizada en tres puntos: escritorio, teclado y pantalla.

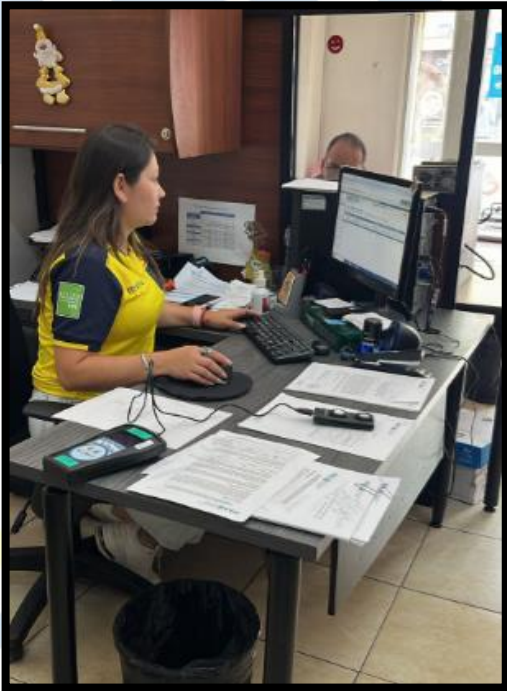
| Registro fotográfico del puesto de trabajo evaluado | | | |

| Descripción del puesto de trabajo: | El colaborador realiza tareas de tipo administrativo en el computador referentes a su área de trabajo. | | |

La medición fue realizada en cuatro planos: escritorio, teléfono, teclado y pantalla.

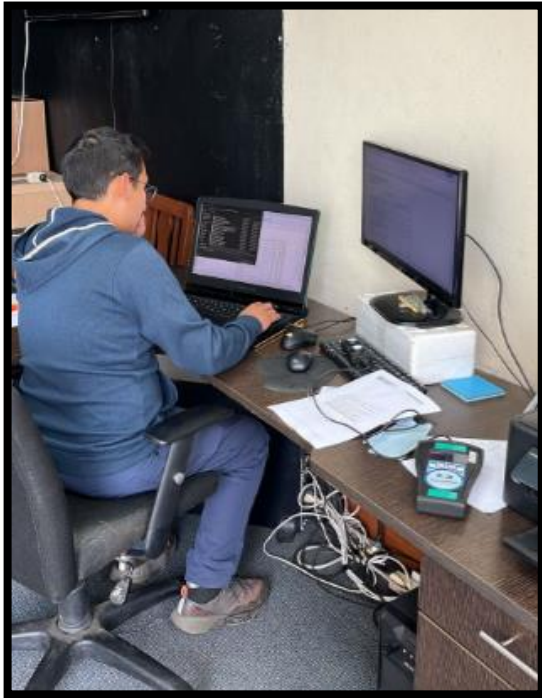
| Registro fotográfico del puesto de trabajo evaluado | | | |

| Descripción del puesto de trabajo: | El colaborador realiza tareas de tipo administrativo en el computador referentes a su área de trabajo. | | |

| <p>Puntos de medición:</p> | <p>La medición fue realizada en cuatro planos: pantalla, teclado, escritorio de lado izquierdo y derecho.</p> |

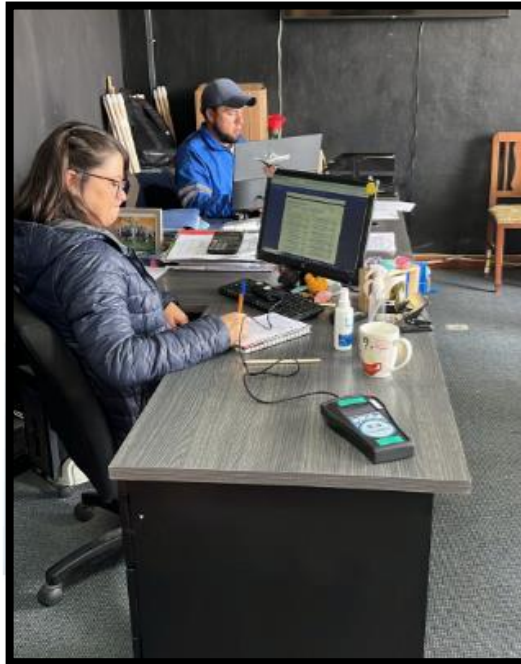
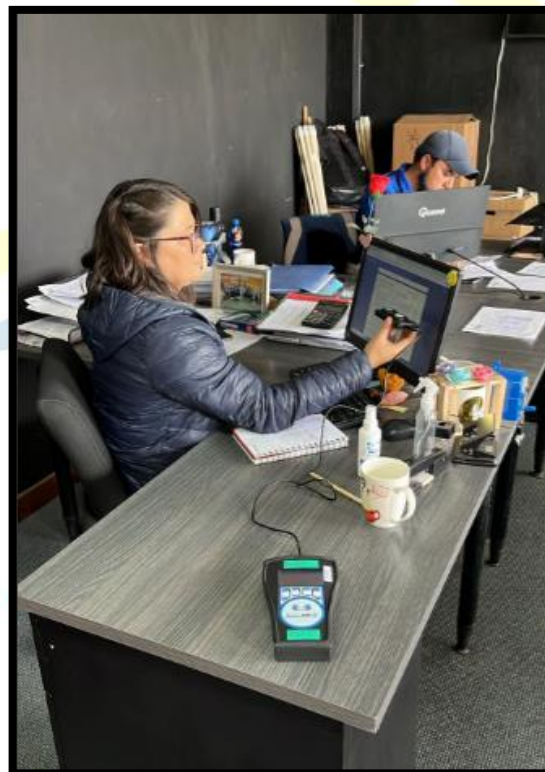
| Registro fotográfico del puesto de trabajo evaluado | | | |

| Descripción del puesto de trabajo: | El colaborador realiza tareas de tipo administrativo en el computador referentes a su área de trabajo. | | |

La medición fue realizada en tres planos: teclado, escritorio y pantalla.

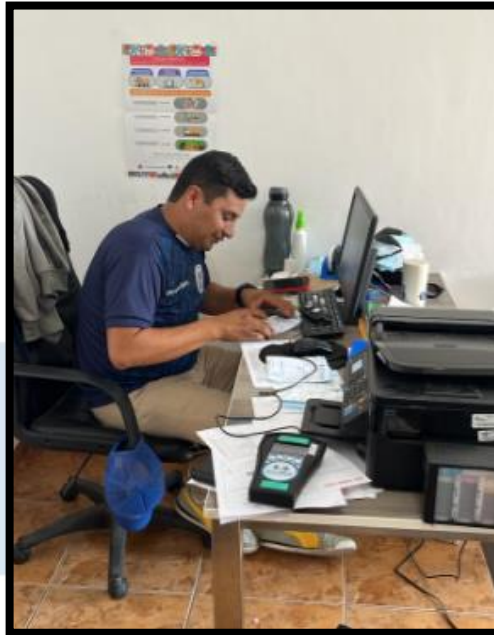
| Descripción del puesto de trabajo: | El colaborador realiza tareas de tipo administrativo en el computador referentes a su área de trabajo. | | |

La medición fue realizada en cuatro planos: escritorio, teléfono, teclado y pantalla.

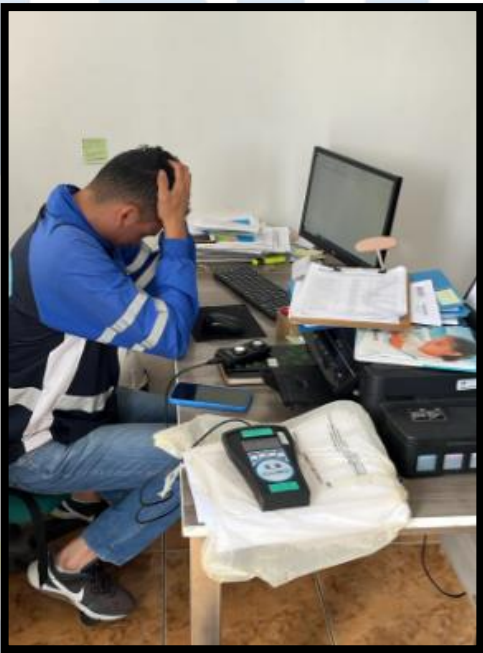
| Descripción del puesto de trabajo: | El colaborador realiza tareas de tipo administrativo en el computador referentes a su área de trabajo. | | |

| <p>Puntos de medición:</p> | <p>La medición fue realizada en cuatro planos: teclado, pantalla, escritorio lado derecho e izquierdo.</p> |

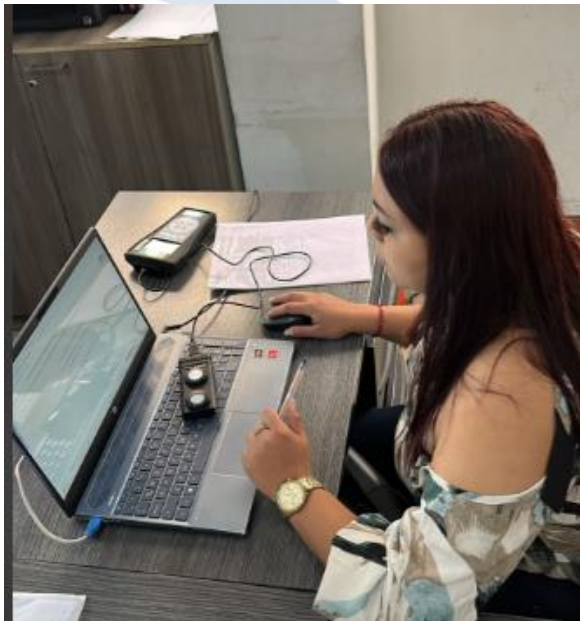
| Registro fotográfico del puesto de trabajo evaluado | | | |

| Descripción del puesto de trabajo: | El colaborador realiza tareas de tipo administrativo en el computador referentes a su área de trabajo. | | |

| <p>Puntos de medición:</p> | <p>La medición fue realizada en tres planos: escritorio ambos lados y teclado.</p> |

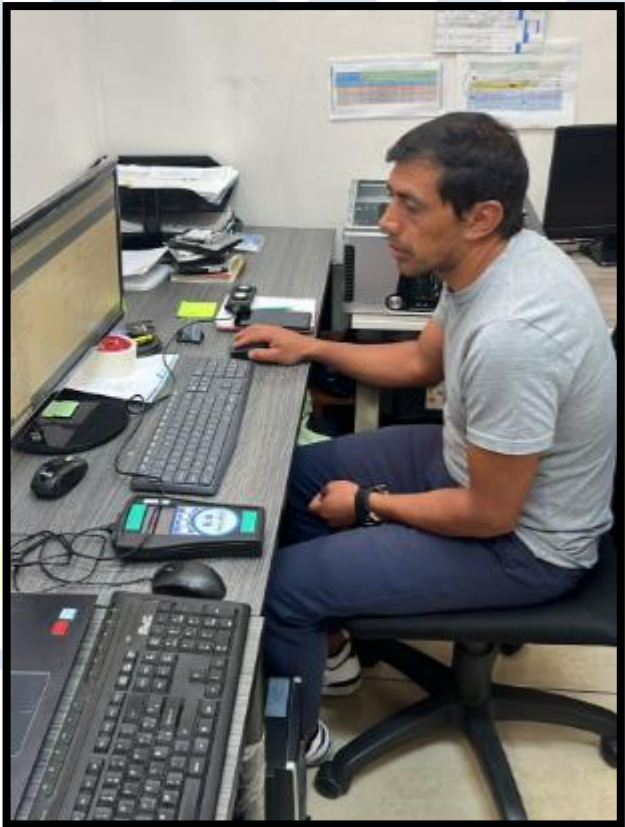
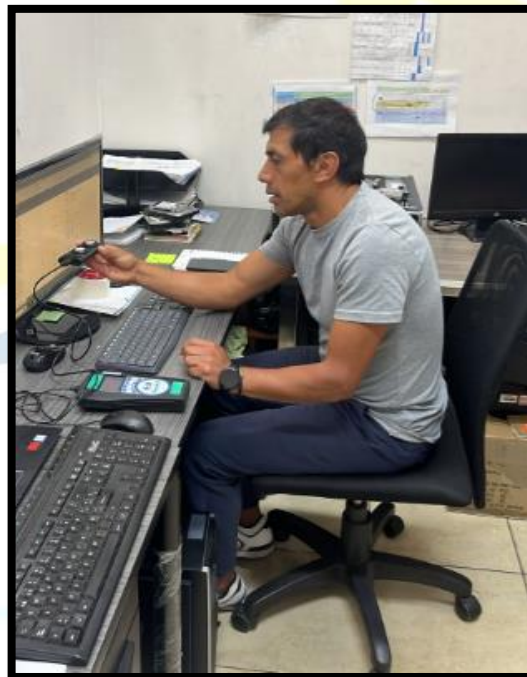
| Registro fotográfico del puesto de trabajo evaluado | | | |

| Descripción del puesto de trabajo: | El colaborador realiza tareas de tipo administrativo en el computador referentes a su área de trabajo. | | |

La medición fue realizada en cuatro planos: documentación, escritorio, teclado y pantalla.

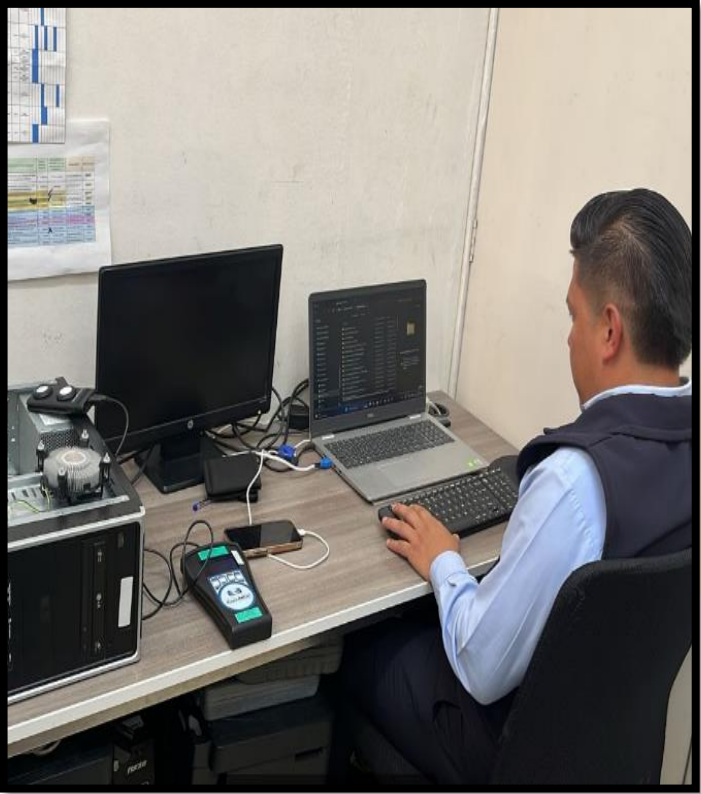
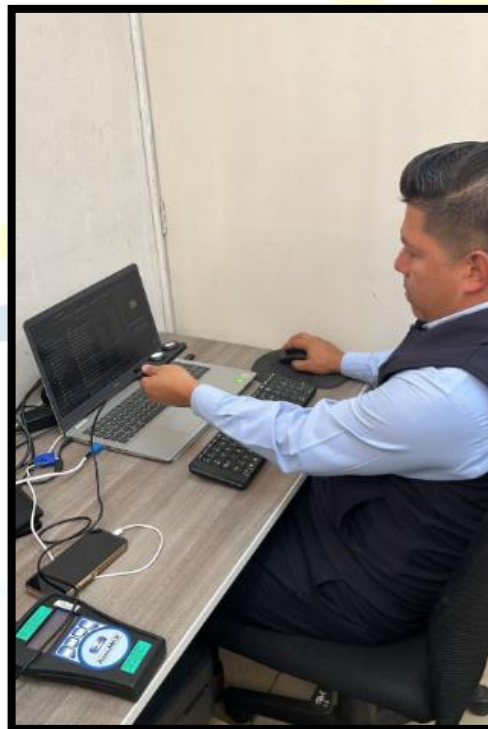
| Registro fotográfico del puesto de trabajo evaluado | | | |

| Descripción del puesto de trabajo: | El colaborador realiza tareas de tipo administrativo en el computador referentes a su área de trabajo. | | |

La medición fue realizada en cuatro planos: documentación, teclado, pantalla y teléfono.

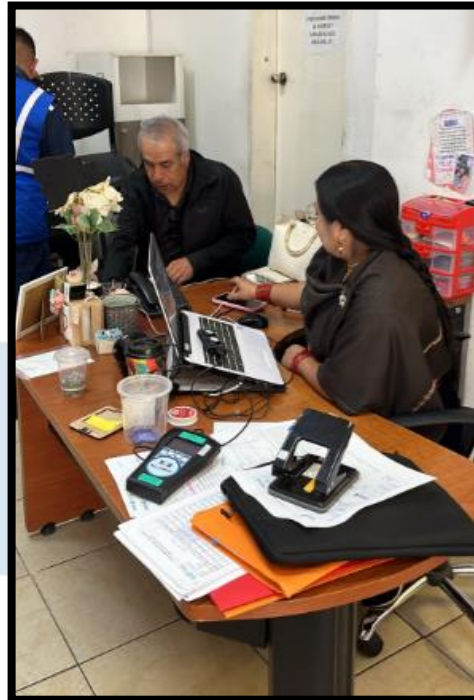
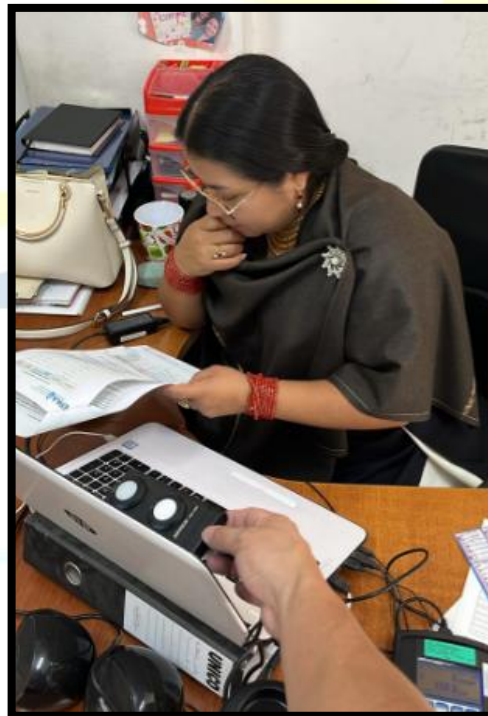
| Registro fotográfico del puesto de trabajo evaluado | | | |

| Descripción del puesto de trabajo: | El colaborador realiza tareas de tipo administrativo en el computador referentes a su área de trabajo. | | |

La medición se realizó en tres puntos, teclado, escritorio y pantalla

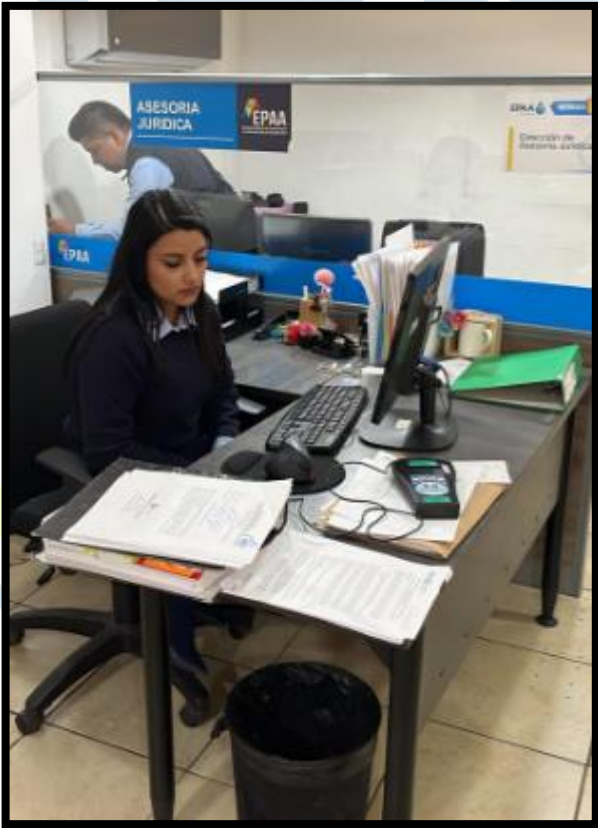
| Registro fotográfico del puesto de trabajo evaluado | | | |

| Descripción del puesto de trabajo: | El colaborador realiza tareas de tipo administrativo en el computador referentes a su área de trabajo. | | |

La medición se realizó en tres puntos, teclado, escritorio y pantalla

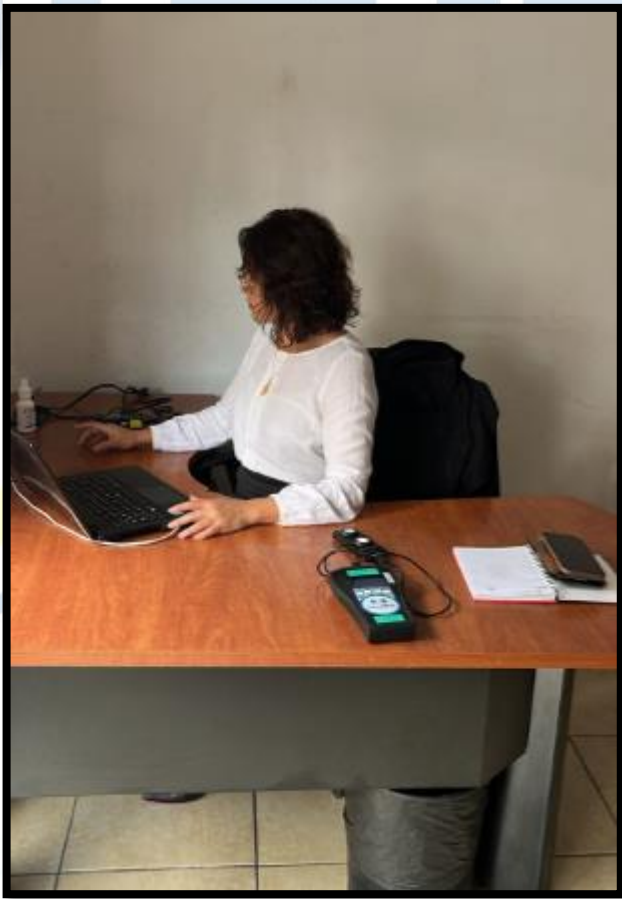
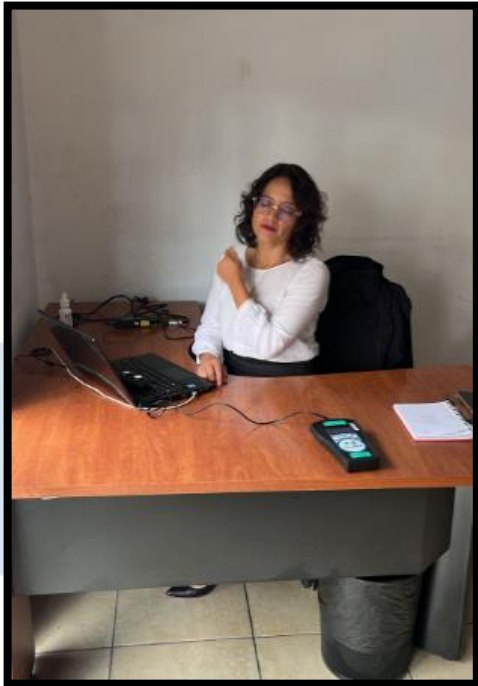
| Registro fotográfico del puesto de trabajo evaluado | | | |

| Descripción del puesto de trabajo: | El colaborador realiza tareas de tipo administrativo en el computador referentes a su área de trabajo. | | |

| Puntos de medición: | La medición se realizó en tres puntos, teclado, escritorio y pantalla |

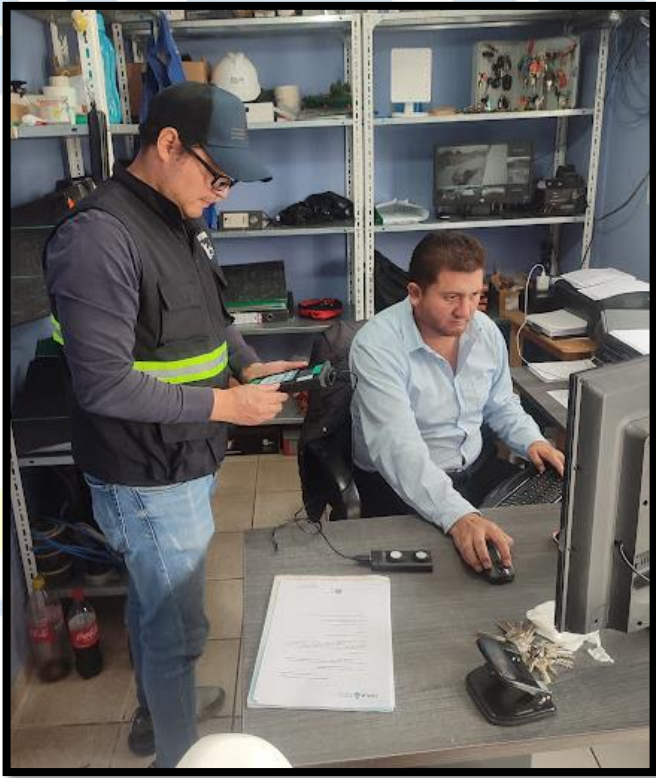
| Registro fotográfico del puesto de trabajo evaluado | | | |

| Descripción del puesto de trabajo: | El colaborador realiza tareas de tipo administrativo en el computador referentes a su área de trabajo. | | |

| <p>Puntos de medición:</p> | <p>La medición se realizó en tres puntos, teclado, escritorio y pantalla</p> |
