**INFORME DE
MEDICIONES DE RIESGOS
“ILUMINACIÓN”**

EMPRESA PÚBLICA MUNICIPAL DE AGUA POTABLE Y ALCANTARILLADO DE ANTONIO ANTE

INFORME DE MEDICIONES DE RIESGO ILUMINACIÓN

OCTUBRE-2024

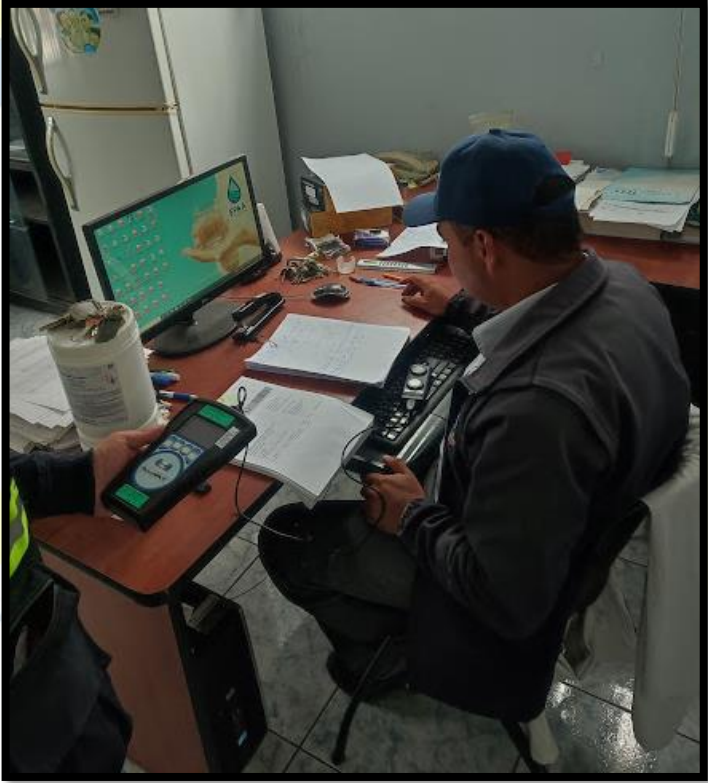
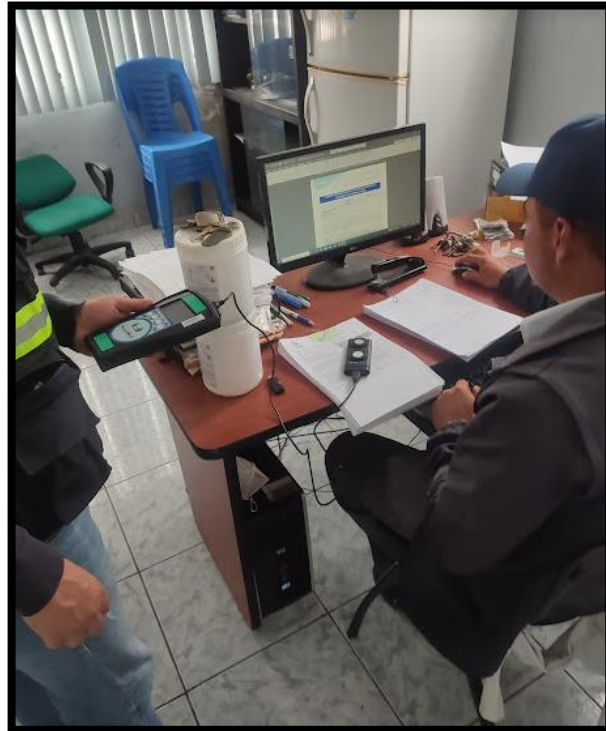
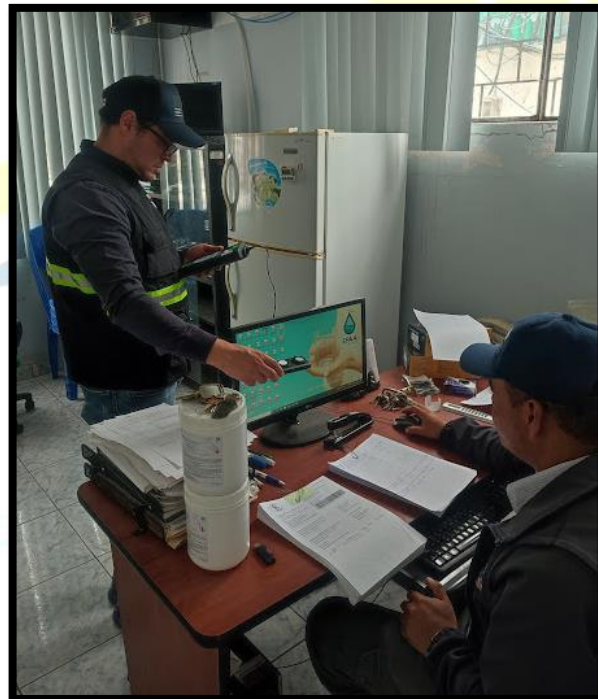
| Registro fotográfico del puesto de trabajo evaluado | | | |

| Descripción del puesto de trabajo: | El colaborador realiza tareas de tipo administrativo en el computador referentes a su área de trabajo. | | |

La medición se realizó en tres puntos, teclado, escritorio y pantalla
